Pilotprojekt Schutzgebietsnetzwerk Weinviertel

Schutzgebietsbetreuung March-Thaya-Auen

AURING-Bericht 2014

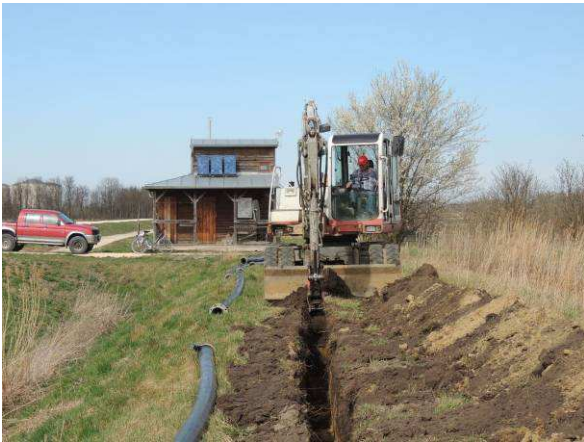
Neuverlegung der alten Rohrleitung in den Boden - hier an der Beringungsstation, 21.3.2014.

Die unterirdische Verlegung der Leitung erwies sich als die einzige dauerhaft zufriedenstellende Lösung zur Sicherung der Bewässerung der Vogelschauplätze. Dazu musste ein Rohrgraben von etwa 750 Metern Länge und etwa 1 Meter Tiefe ausgehoben werden. Diese Arbeit wurde von einem ortsansässigen Unternehmer für Erdarbeiten (der Firma Fiedler aus Hohenau) durchgeführt.

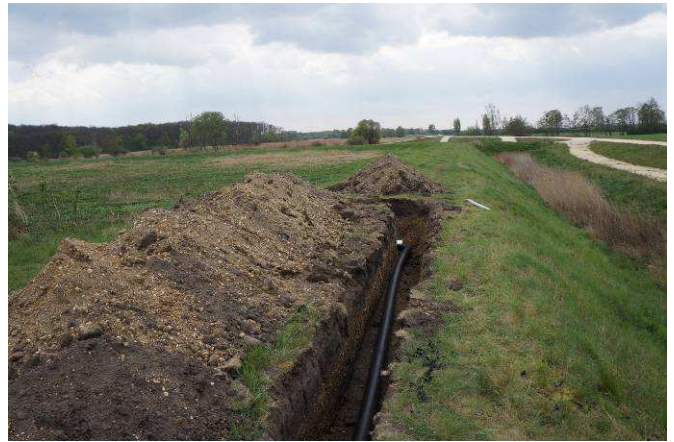
Ende der neu verlegten Leitung an Anlandebecken 10, 14.4.2014.

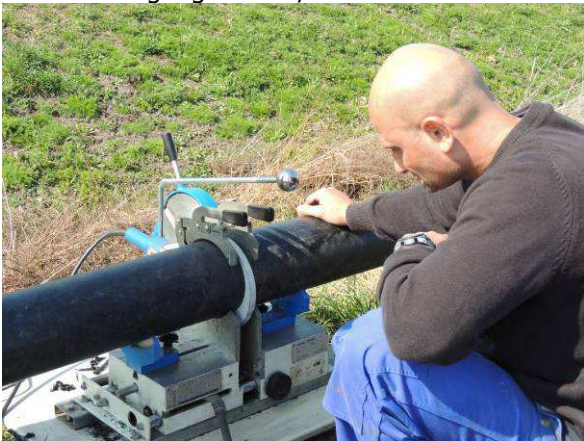
Die PE-Rohre werden an den ehemaligen Kupplungsstellen fachmännisch verschweißt, 21.3.2014.

An der bestehenden Leitung wurden dann an den Einzelrohren die Enden mit den Hebelkupplungen entfernt und die Rohre direkt mittels Spiegelschweißung verbunden. Dieser Vorgang war (mit den eingebauten T-Stücken und Klappenventilen) etwa 90-mal erforderlich. Diese Arbeit wurde von einem professionellen Rohrverlegungstechniker geleitet und durchgeführt, der dabei von drei Vereinsmitgliedern unterstützt wurde.

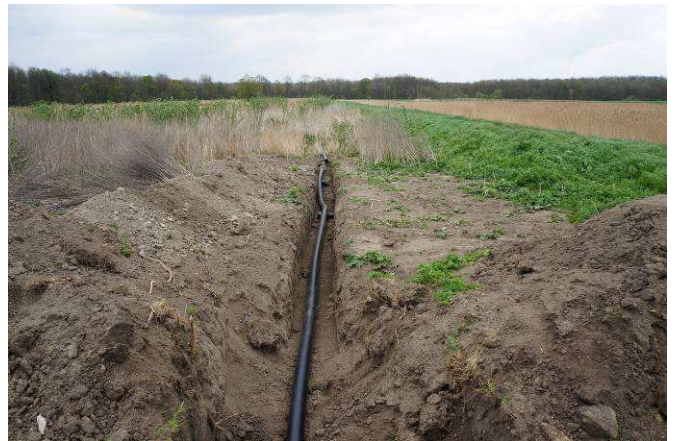
Abzweigungen reichen in alle beflutbaren Bereiche, hier ins Anlandebecken 2, 14.4.2014.

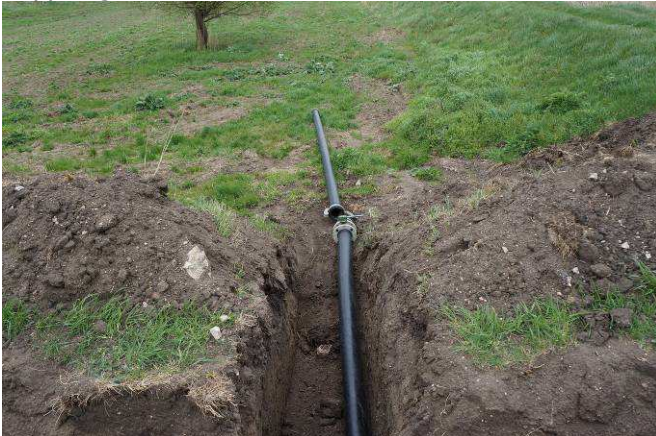
In die Becken selbst können die Leitungen über Kuppelstücke verlängert werden, 14.4.2014.

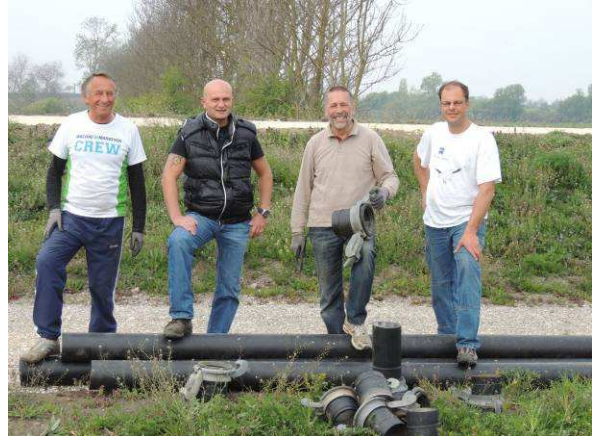
Die Leitung ist dank ehrenamtlicher Arbeitskraft unter der Erde, die Bewässerung kann beginnen.

Nach Verlegung der verschweißten Rohrleitung in den Graben wurde dieser mit einem Bagger wieder mit dem Aushubmaterial verfüllt. Auch dabei war an einzelnen Stellen, insbesondere an den Auslässen, die händische Mitarbeit einiger Vereinsmitglieder erforderlich.

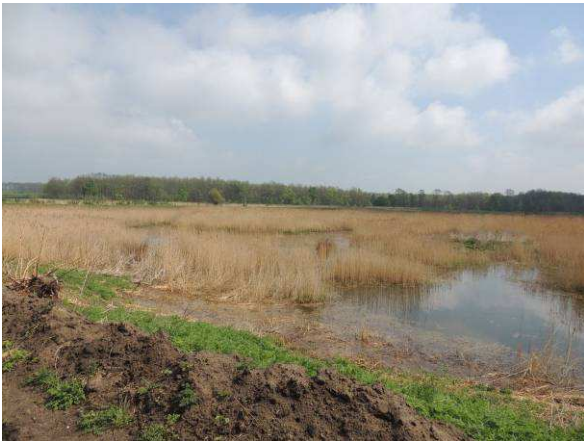
Unmittelbar nach Abschluss der Rohrverlegung wurde mit der Bewässerung im Anlandebecken 3 begonnen, 21.4.2014.

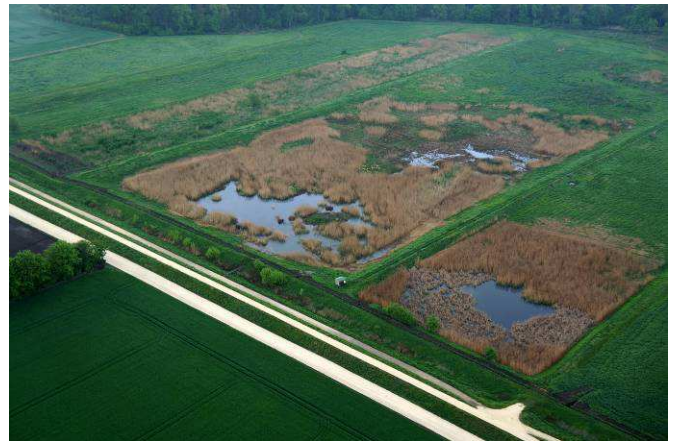
Die Flutung begann an den Anlandebecken 3 und 4, die zusammen eine große Wasserfläche aufwiesen, 28.4.2014.

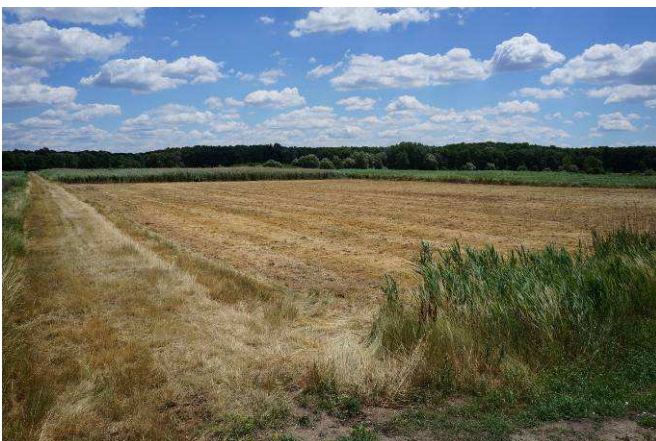
Anlandebecken 9 wird zur Vorbereitung der Flutung gehäckselt...

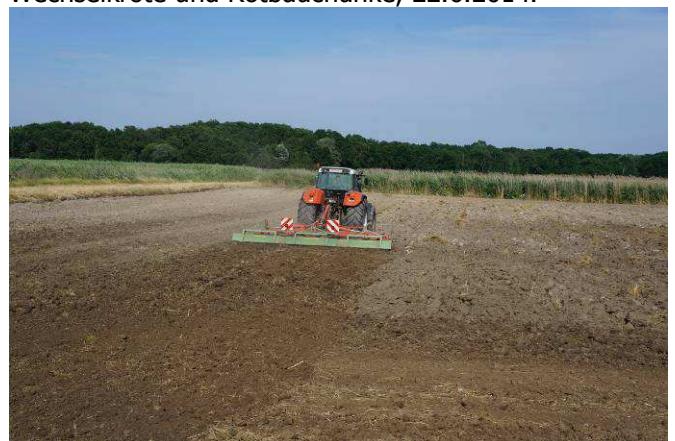
...und anschließend gepflügt, 28.6.2014.

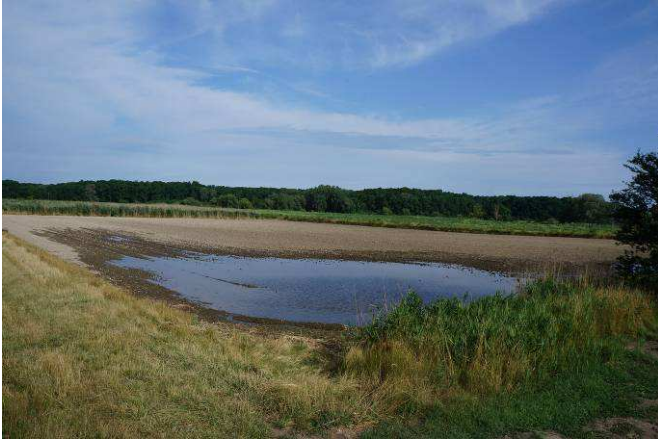
Flutung im Anlandebecken 9 beginnt, unmittelbar darauf wird die Wasserfläche von Limikolen sowie Amphibien besiedelt, 8.7.2014.

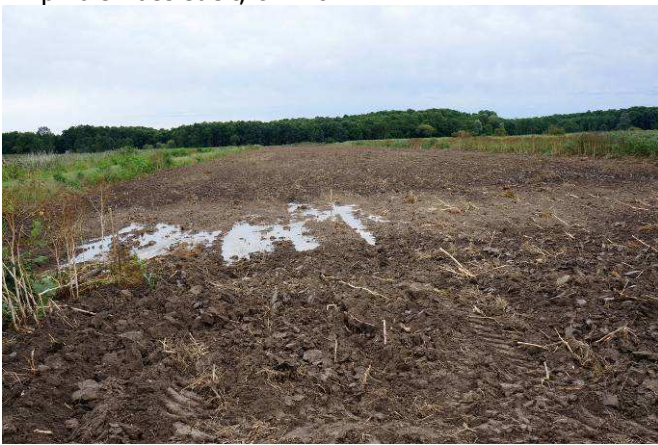
Anlandebecken 5 wurde für den Herbstzug der Watvögel gepflügt und geflutet, 14.8.2014.

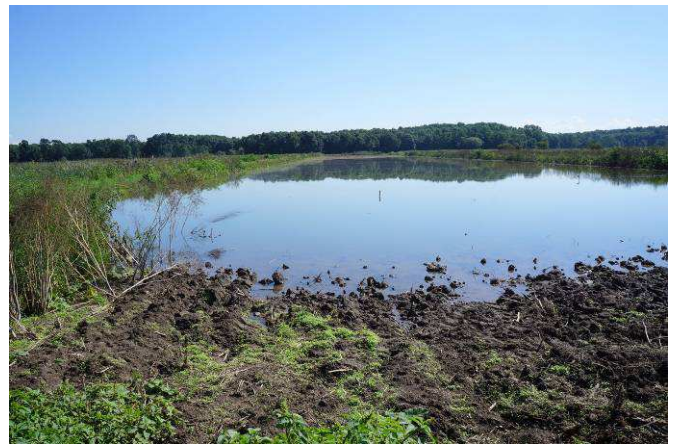
Im Anlandebecken 5 bildete sich rasch eine große, aber stark zulaufzehrende Wasserfläche, 28.8.2014.

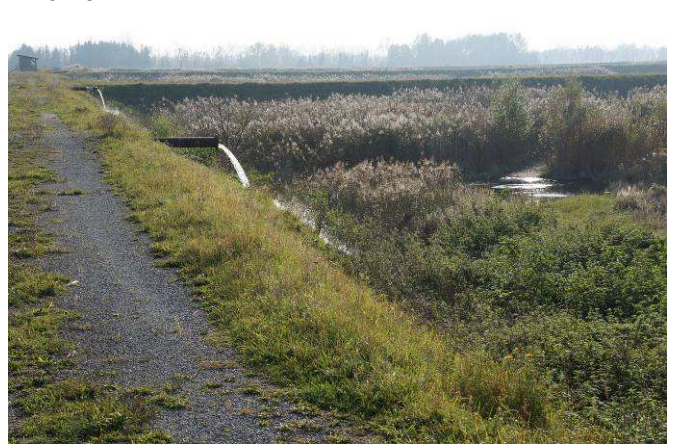
Im Spätherbst wurden die Zwischenlager zur Zurückdrängung des Schilfbewuchses und zur Schaffung ausreichender Frühlingswassermengen geflutet, 2.11.2014.
